## کاربرد آلیاژهای آلومینیومی ۱۰۵۰ و ۱۱۰۰ ساخت ایران در تکنولوژی هسته‌ای

مرکز تحقیقات هسته‌ای

سازمان انرژی اتمی

THE APPLICATION OF IRANIAN 1050 AND 1100 ALUMINUM  
ALLOYS IN NUCLEAR TECHNOLOGY

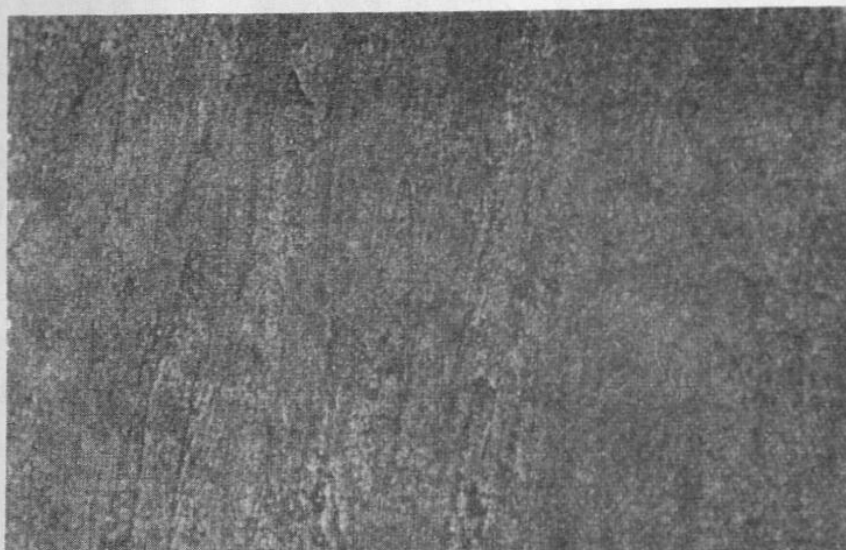
شکل ۳-۲ نشانه‌هایی از خوردگی مرز دانه‌ای در نمونه‌ای از آلیاژ ۱۱۰۰ که مدت ۷۸ روز در استخر راکتور بوده دیده شد. نمونه از محصولات خوردگی پاک گردیده است. درشتنمایی ۶۰

شکلهای ۳-۲ و ۴-۲ خوردگی مرز دانه‌ای در آلیاژ ۱۱۰۰ که به مدت ۷۸ روز در استخر راکتور بوده و سپس محصولات خوردگی از روی آن پاک گردیده است را نشان می‌دهد. شکلهای ۵-۲ و ۶-۲ خوردگی حفره‌ای ایجاد شده در آلیاژهای ۱۱۰۰ و ۱۰۵۰ که به مدت ۱۲۴ روز در استخر راکتور بوده‌اند و سپس از محصولات خوردگی پاک گردیده‌اند را نشان می‌دهند.

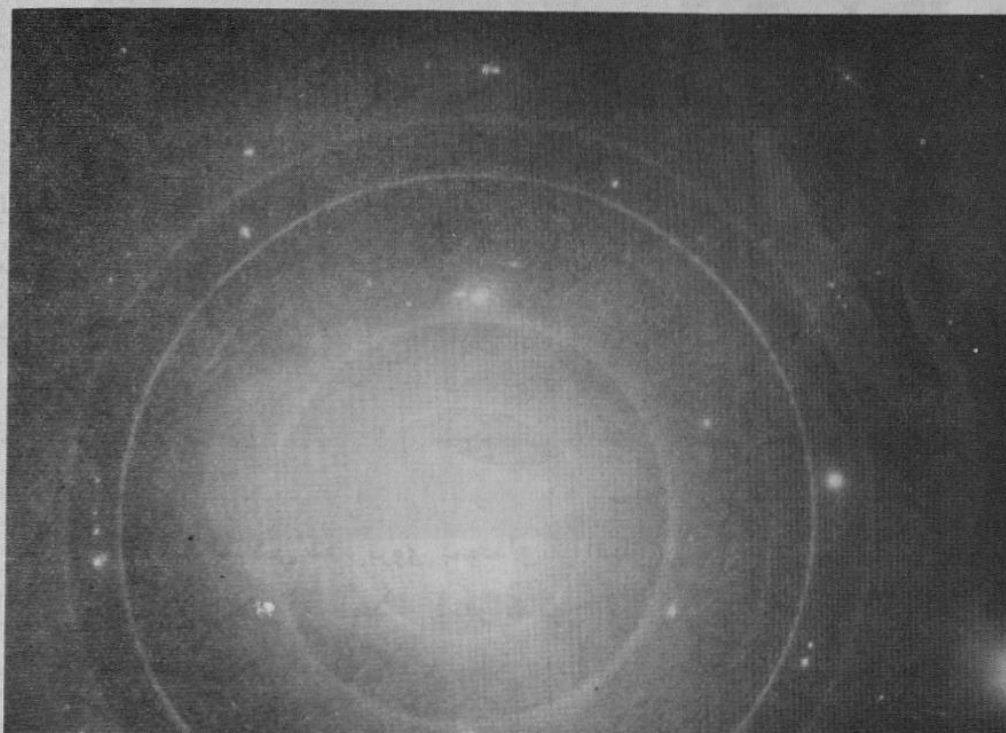
شکل ۱-۳ دیفراکسیون الکترون آلیاژ ۱۱۰۰ که به مدت ۹۰ ساعت در آب  $50^{\circ}\text{C}$  بوده است  $L = 76\text{ Cm}$  و ولتاژ شتاب دهنده الکترون ۸۰ کیلوولت بوده است.  $\lambda = 0.0418\text{ \AA}$

شکل ۳-۱ دیفراکسیون الکترونی اکسید تشکیل شده بروی آلیاژ ۱۱۰۰ را که به مدت ۹۰ ساعت در آب  $50^{\circ}\text{C}$  بوده نشان می‌دهد. این دیفراکسیون الکترونی در بعضی نقاط اکسید ظاهر می‌گردد. در سایر قسمتهای اکسید، دیفراکسیون الکترونی نشان دهنده اکسید آمورف بوده است. اکسید تشکیلی بروی نمونه‌ای از همین آلیاژ در بخار آب  $50^{\circ}\text{C}$  که به مدت ۲۰ ساعت بوده همین دیفراکسیون الکترونی را نشان داده است.

آنالیز این دیفراکسیون که در جدول ۳-۱ ارائه شده نشان می‌دهد که این اکسید  $\gamma\text{-Al}_2\text{O}_3$  یا آلومین گامای متبلور می‌باشد. علت عدم وجود  $d = 1/977$  با شدت نسبی ۱۰۰ ممکن است به سبب عدم رشد کافی کریستالی این صفحات باشد (۱۴). تشکیل این اکسید بعنوان محصول خوردگی آلومینیم در درجات حرارت متفاوت گزارش شده است. این اکسید در محلول‌های نزدیک به خنثی همیشه وجود دارد (۱۵) تشکیل این اکسید در آب  $80^{\circ}\text{C}$  نیز گزارش شده است (۱۴). همچنین تشکیل این اکسید در آب  $(100^{\circ}\text{C} - 50^{\circ}\text{C})$  نیز گزارش گردیده است (۱۶). بطور کلی تشکیل این اکسید در آب  $50^{\circ}\text{C}$  بعنوان محصول خوردگی
